جامعة المنصورة
كلية السياحة و الفنادق

التغيرات الأثرية التي طرأت على كنيسة القديس مرقوريوس مصر القديمة من القرن الثامن الميلادي حتى ما بعد جائحة كورونا

إيفيلين جورج إندراوس صليب

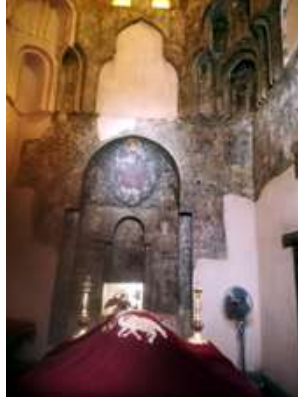
شكل ١

هيكل كنيسة صغيرة تقع في الجانب البحري (الجهة الشمالية)
على أسم القديس يعقوب المقطع، تصوير الباحثة

وقد تعرضت هذه الكنيسة إلى الهدم والتخريب في القرن الثامن
الميلادي وتحولت إلى شونة للقصب وبقي من آثارها القديمة
كنيسة صغيرة تقع في الجانب البحري (الجهة الشمالية) على أسم
القديس يعقوب المقطع ولم تزل هياكلها إلى اليوم (شكل ١) وتزين
عقودها بحشوات خشبية أثرية منقوشة^٩.

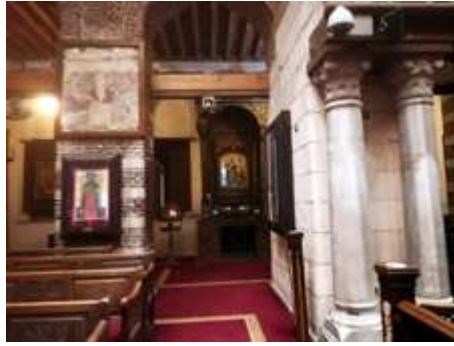
شكل ٦

الكتف الحجري الأيسر لكتف الخورس في الجهة القبلية، تصوير
الباحثة

ومن عام ١٩٩٥م ولمدة ثلاثون عاماً قامت لجنة هندسية من اساتذة جامعات كلية الهندسة بأزالة المحارة وبذلك أكتشفوا جمال طراز المباني القديمة والتي تتكون من مدماج حجر وأربع مداميج طوب أحمر (شكل ٣). كما إكتشفوا أن الكتف الأيسر لكتف الخورس في الجهة القبليّة بأكملة من الحجر (شكل ٦) وقد أضيف في مرحلة متأخرة حيث وضعوا الأكتاف العريضة الحجرية لصحن الكنيسة لأضافة أنصاف قباب أربعة ومن الجميل أنه عند أزالة المحارة أكتشف قاعدة عمود (شكل ٧) في الكتف

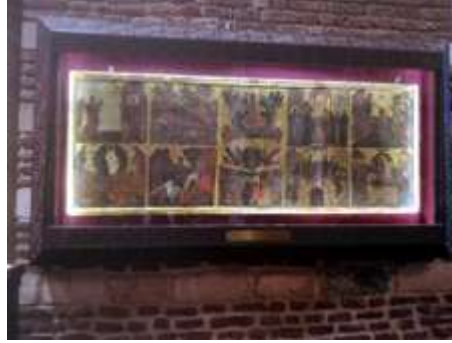
شكل ٩

أيقونة من القرون الوسطى، تصوير الباحثة

البحري خلف الأمل (شكل ٨) يوضح أنه ربما أن الأكتاف بُنيت على أعمدة صحن الكنيسة ولم تتدثر كما ذكر رعوف حبيب في كتابه (الموجز التاريخي عن الكنائس القبطية القديمة بالقاهرة)^{١٦}. تحتوي هذه الكنيسة على حوالي ما يقرب من ٢٠٠ أيقونة ثمانية أيقونات من القرون الوسطى (شكل ٩) أما الباقي فأغلبهم من القرنين الثامن عشر والتاسع عشر الميلاديين. رمت من عام ١٩٩١م إلى ١٩٩٦م^{١٧} وشاركت سوزانا سكالوفا في أعمال الترميم ثم أستمّر الترميم بعد ذلك حتى وقتنا الحاضر ٢٠٢٢م وما بعد جائحة كورونا.
